# Das Nebengebäude

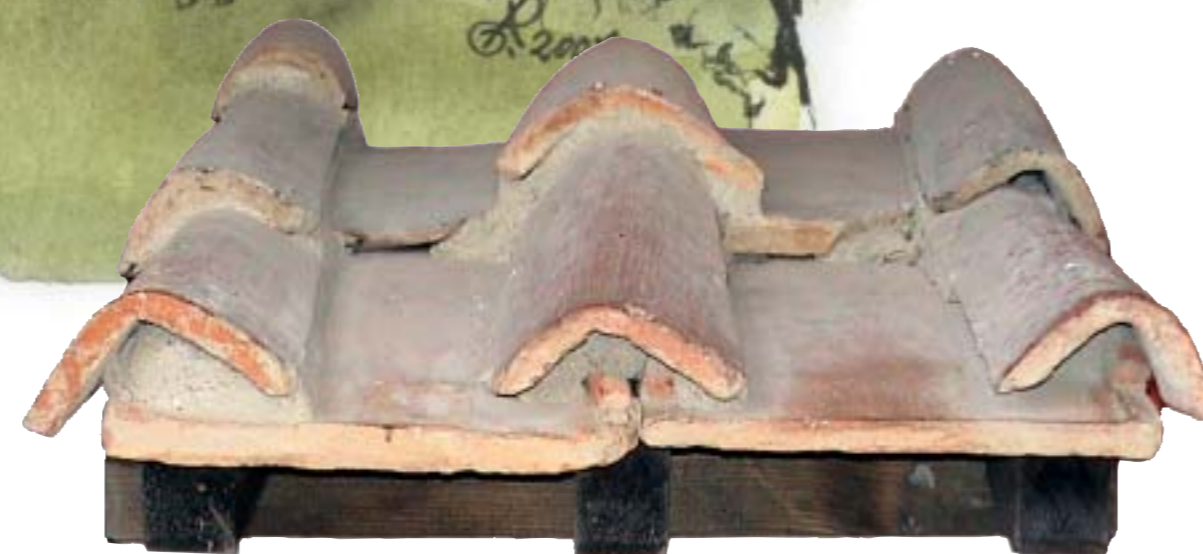
*Die Dächer der römischen Gebäude waren mit Ziegeln gedeckt. Typisch sind die großen Ziegelplatten (ca. 30 – 40 cm) mit den Seitenleisten (tegulae), die auf die flachen Dächer gelegt wurden. Die aneinanderstoßenden Leisten der Ziegelplatten wurden mit Holzriegeln (imbrices) abgedeckt.*

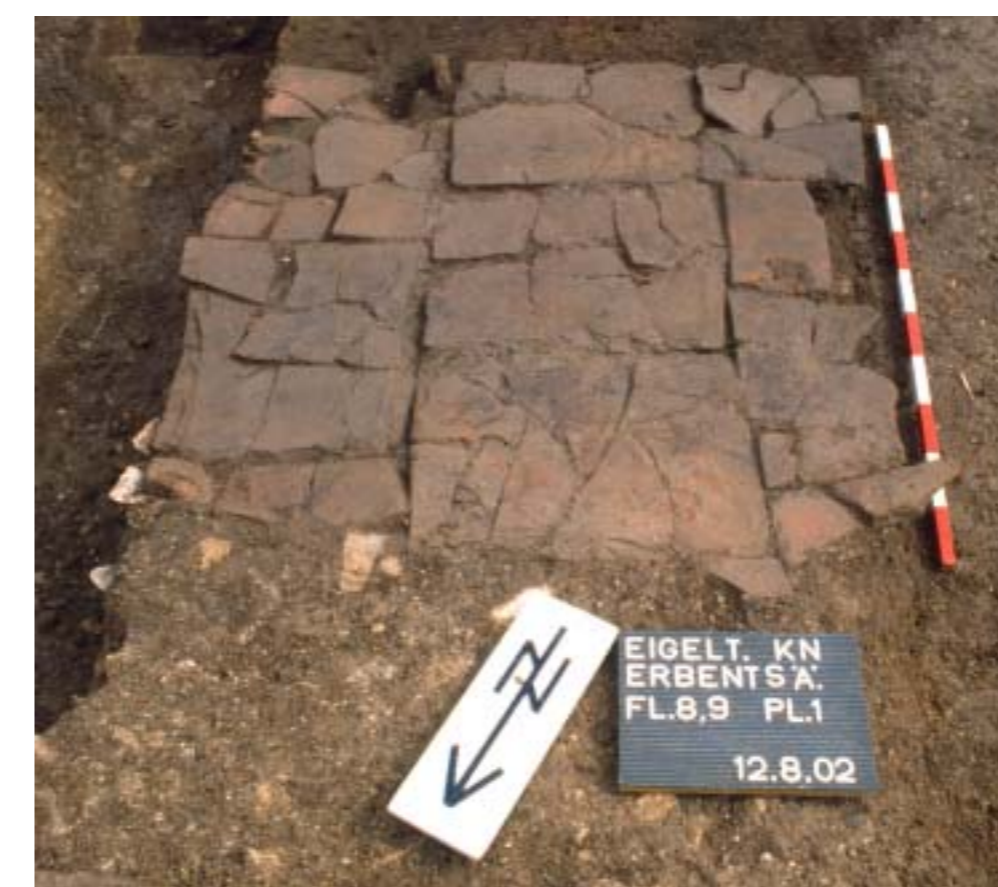
*An der nördlichen Schmalseite des Hauses wurde eine Herdstelle entdeckt. Den Unterbau bildeten neun Dachziegel, deren seitliche Leisten abgeschlagen wurden.*

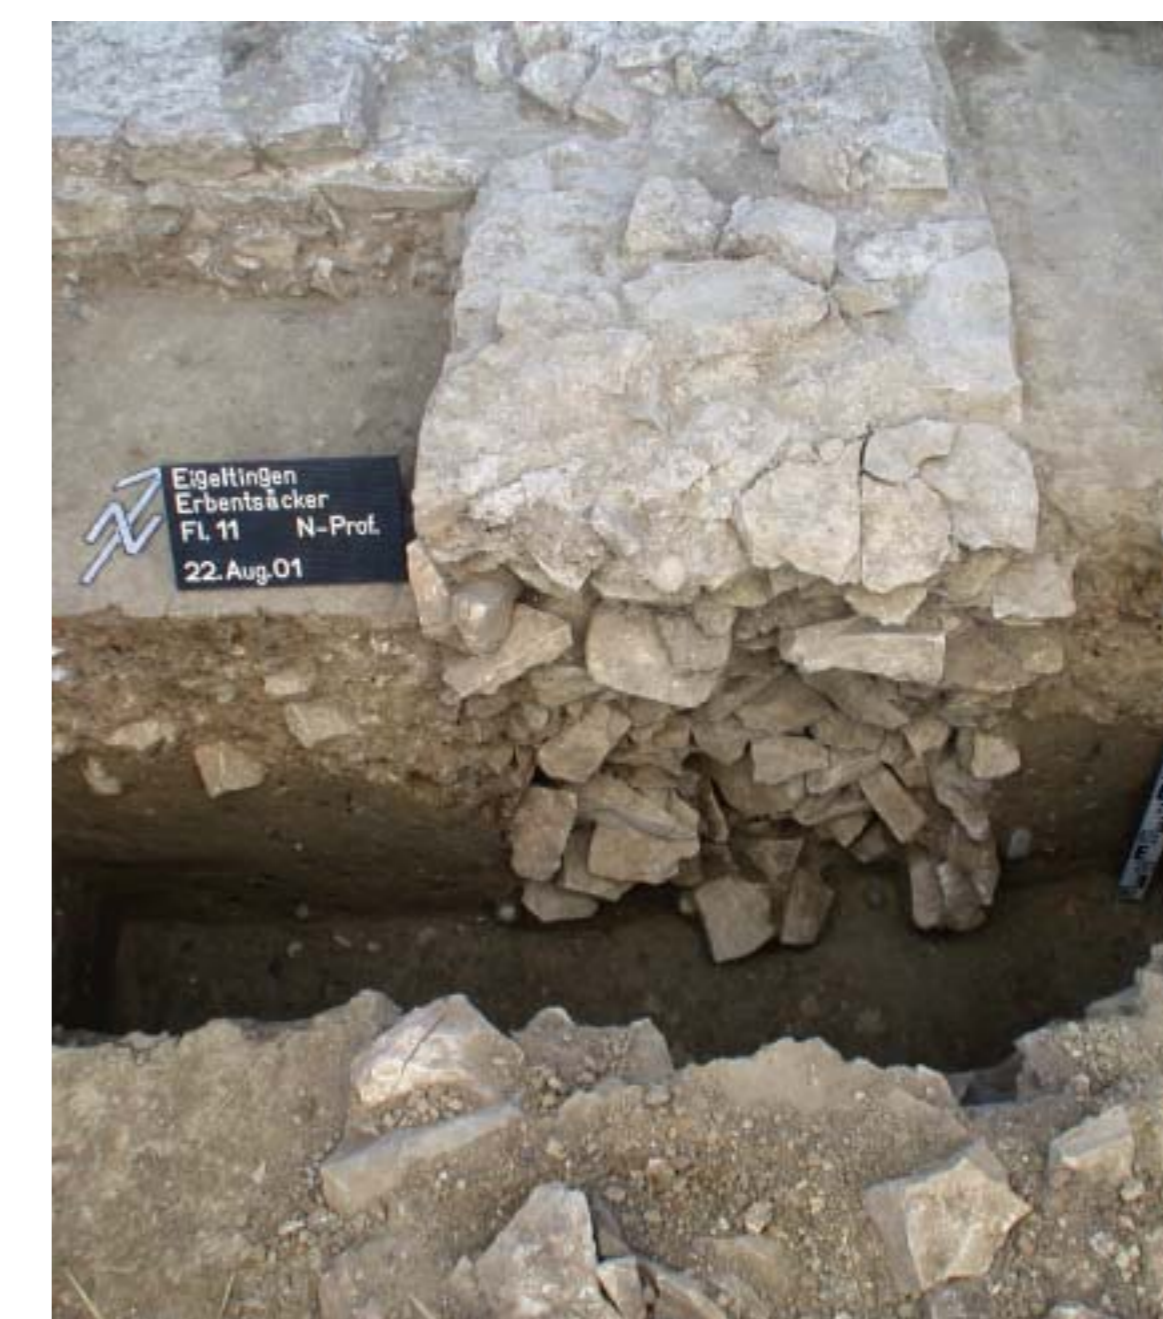
*Das aufgehende Mauerwerk ist in Zweischalentechnik errichtet. Zwischen der sorgfältig gesetzten Außen- und Innenschale wurden Gesteinsbruchstücke und Mörtel eingebracht. Die 80 cm breiten Mauern ruhten auf einem etwas breiteren und 1 m tiefen Fundament aus kompakt ineinander verkeilten Kalkbruchsteinen, das ein mehrstöckiges Gebäude tragen konnte.*
