# Die Villa rustica von Eigeltingen

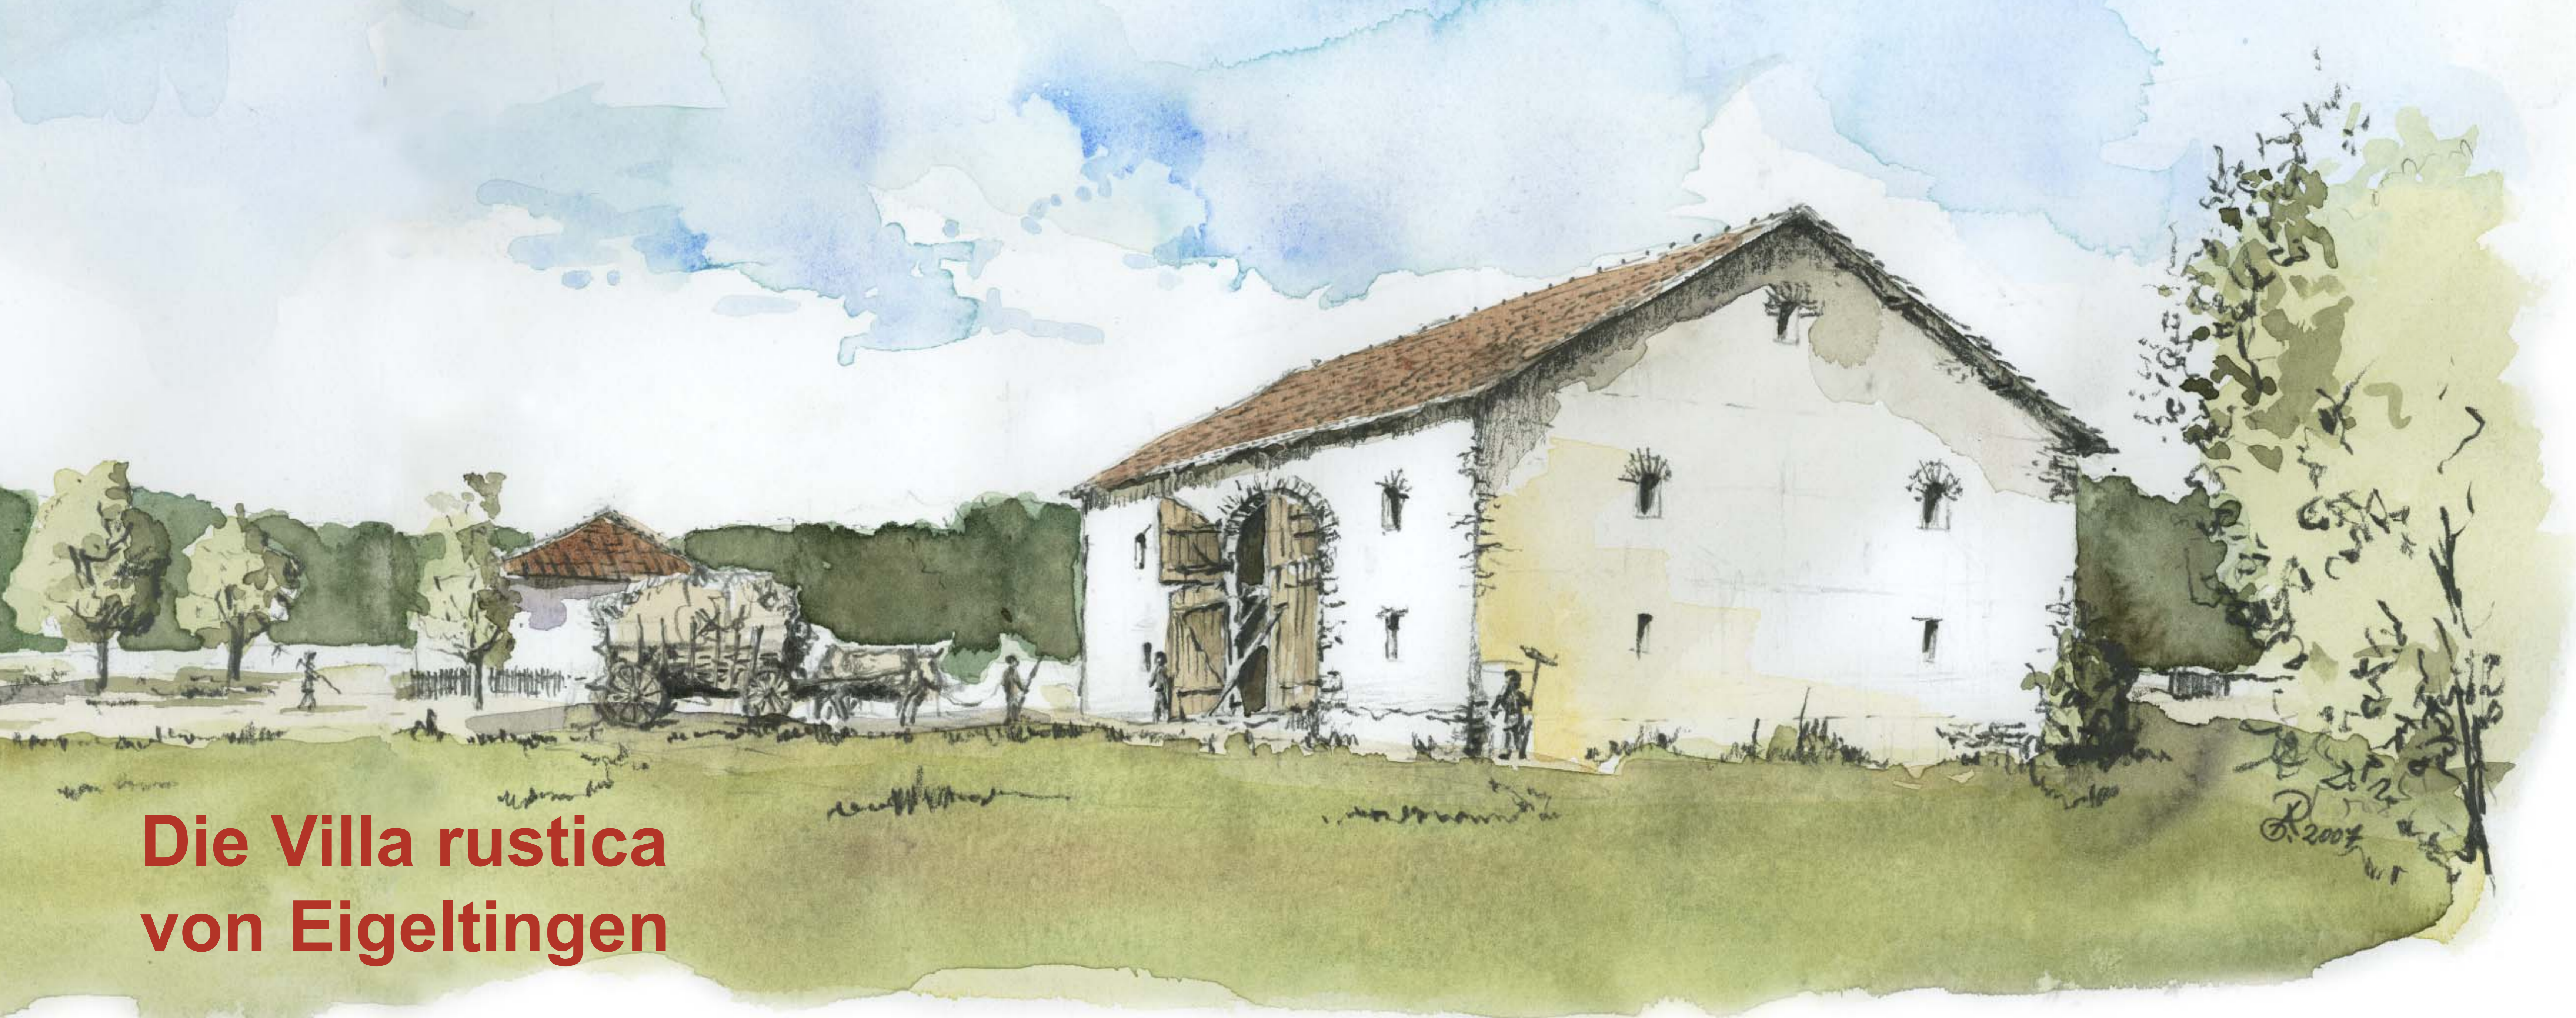
Luftbild des Landesdenkmalamtes von 1987  
Im noch grünen Pflanzenkleid sind deutlich die Fundamente von zwei großen Nebengebäuden als helle Linien bereits reifen Getreides sichtbar. Die Mauern sind durch den Pflug weitgehend abgetragen. Auf den Ruinen des Haupthauses stand damals noch eine dichte Baumgruppe.

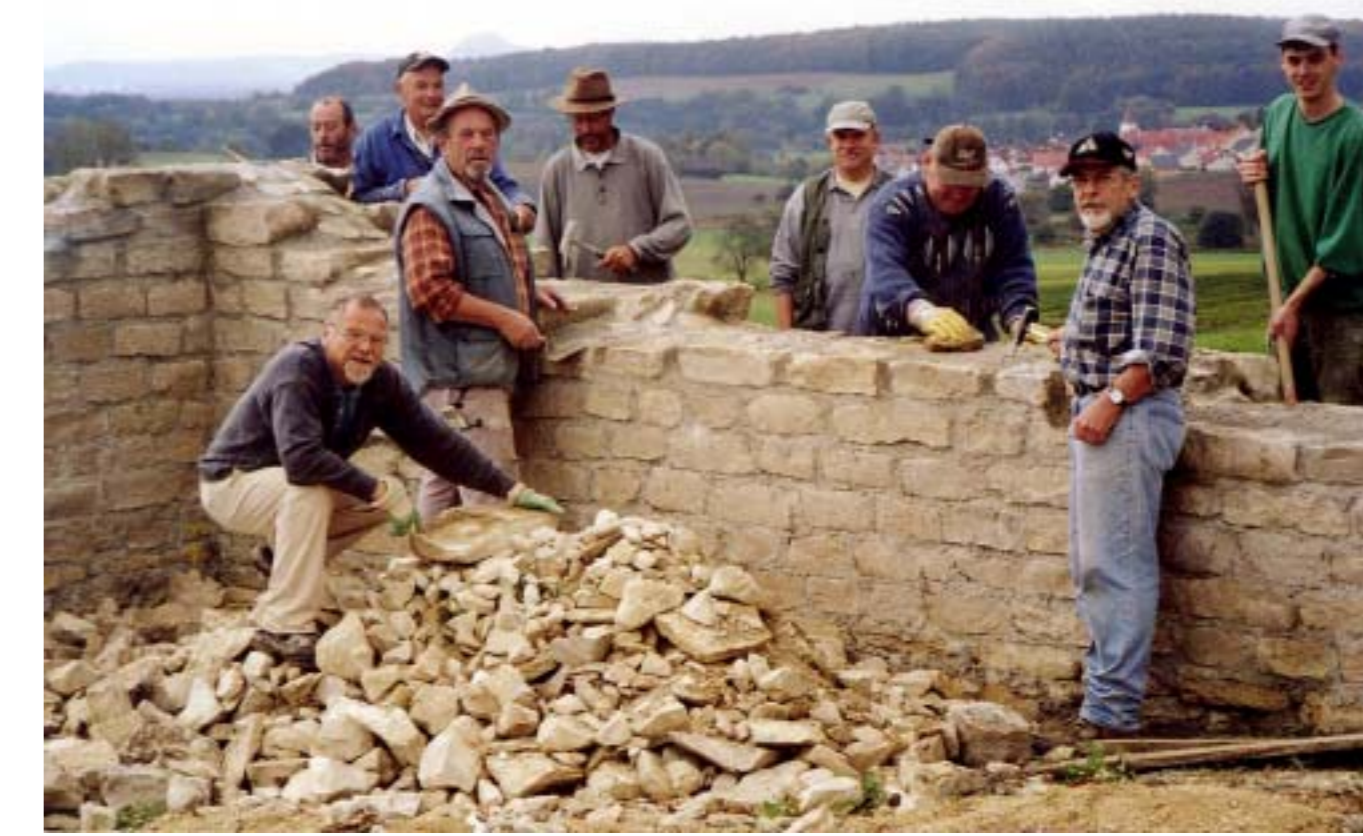
Mitglieder des „Fördervereins Römischer Gutshof Eigeltingen e.V.“ beim Konservieren und Aufmauern des Nebengebäudes.

werden. Mitglieder des „Fördervereins Römischer Gutshof Eigeltingen“ e.V. konservierten von 2005 – 2007 die Grundmauern des Nebengebäudes und bedeckten das inzwischen vom Bewuchs befreite Haupthaus mit einer schützenden Humusschicht. Der Gutshof von Eigeltingen wurde wohl gegen Ende des 1. Jahrhunderts n.Chr. gegründet. Spätestens um 260 n.Chr. dürfte die Anlage verlassen oder zerstört worden sein.

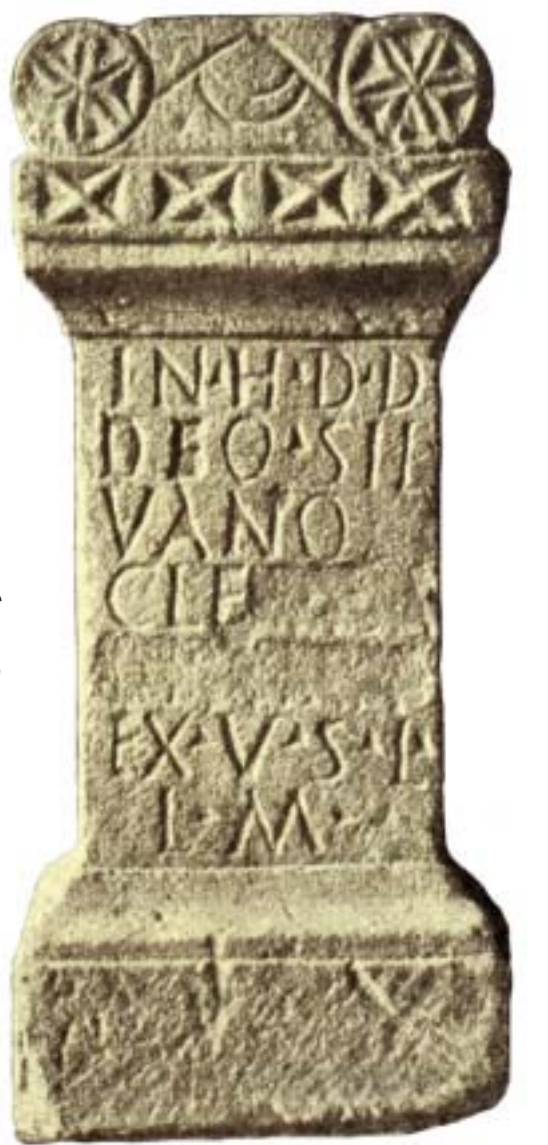
1859 gefundener Weihenstein für Silvanus, den Gott der Wälder und Weiden.  
„Zu Ehren des göttlichen Kaiserhauses dem Gott Silvanus hat Cle(mentius?) nach übernommenem Gelübde (den Altar geweiht) froh und freudig nach Gebühr“.
