Die Villa rustica von Eigeltingen

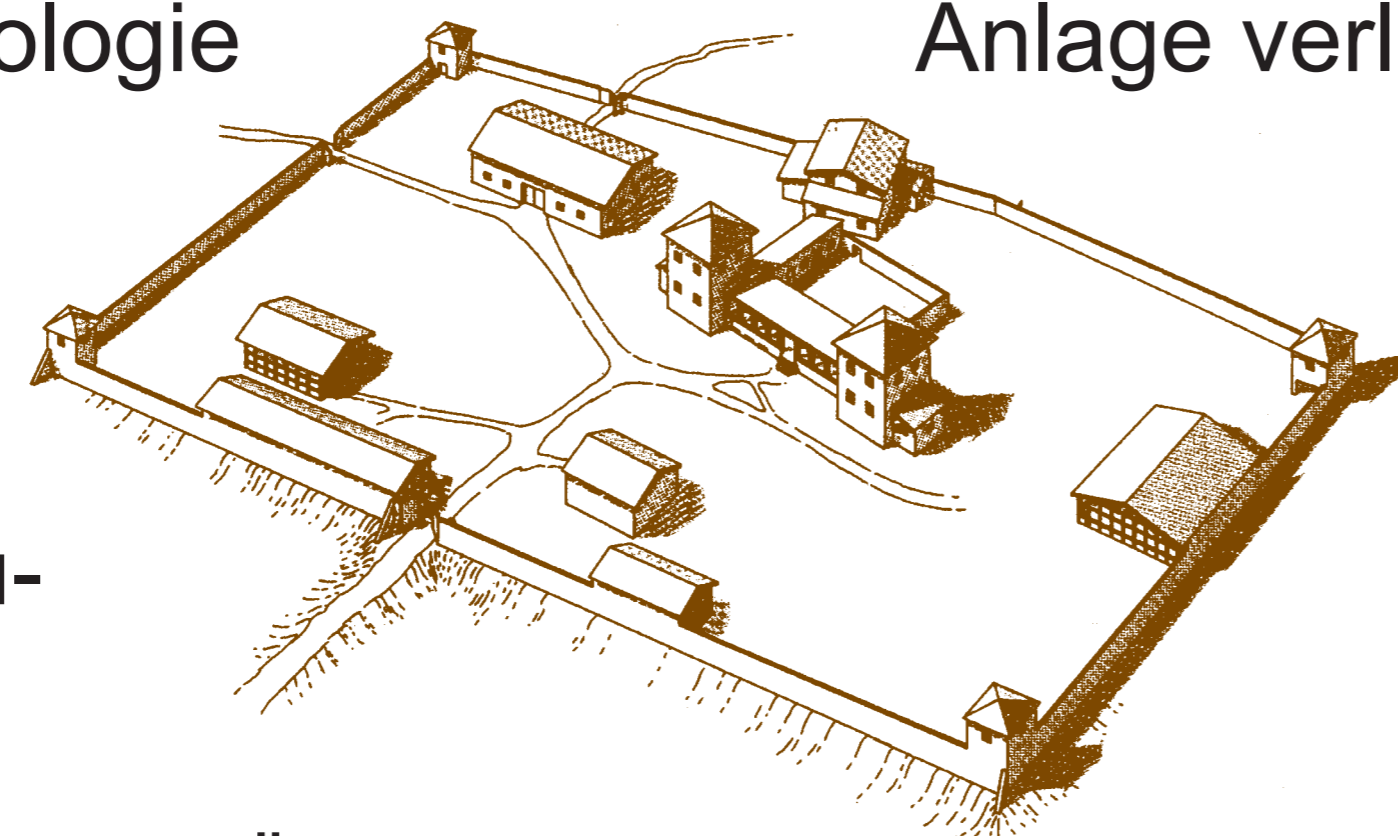
Idealplan eines römischen Gutshofes (Bondorf, Lkr. Böblingen). In dem mit einer Mauer eingefassten Hofgelände steht das große Haupthaus mit dahinterliegendem Badegebäude, vorgelagertem Tempel und landwirtschaftlichen Nebengebäuden. Eine Hofmauer, ein separates Badegebäude und ein Tempel konnten in Eigeltingen noch nicht lokalisiert werden.
